***Accident du vol Air France 447 Rio de Janeiro - Paris
du 1er juin 2009***

Qui ont été les intervenants contributifs?

**Par Christian ROGER
*jumboroger@orange.fr***

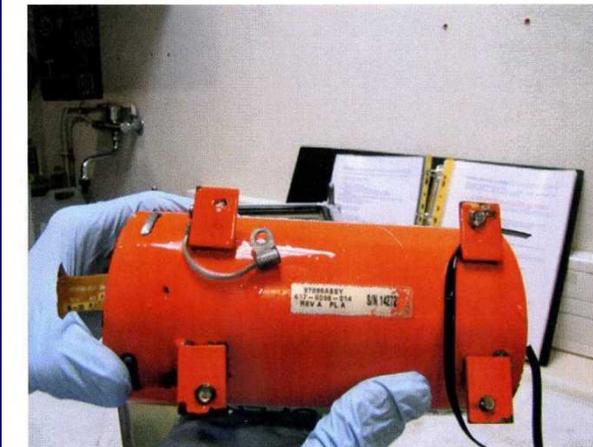
Flight Data Recorder

1300 paramètres numériques enregistrés des 24 dernières heures de vol

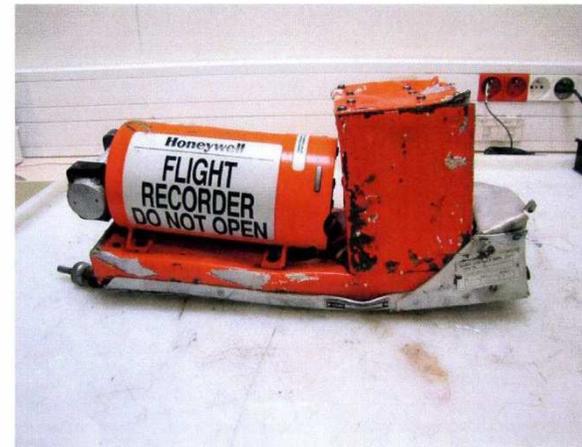
Cockpit Voice Recorder

Sons et communications radio des 30 dernières minutes dans le cockpit

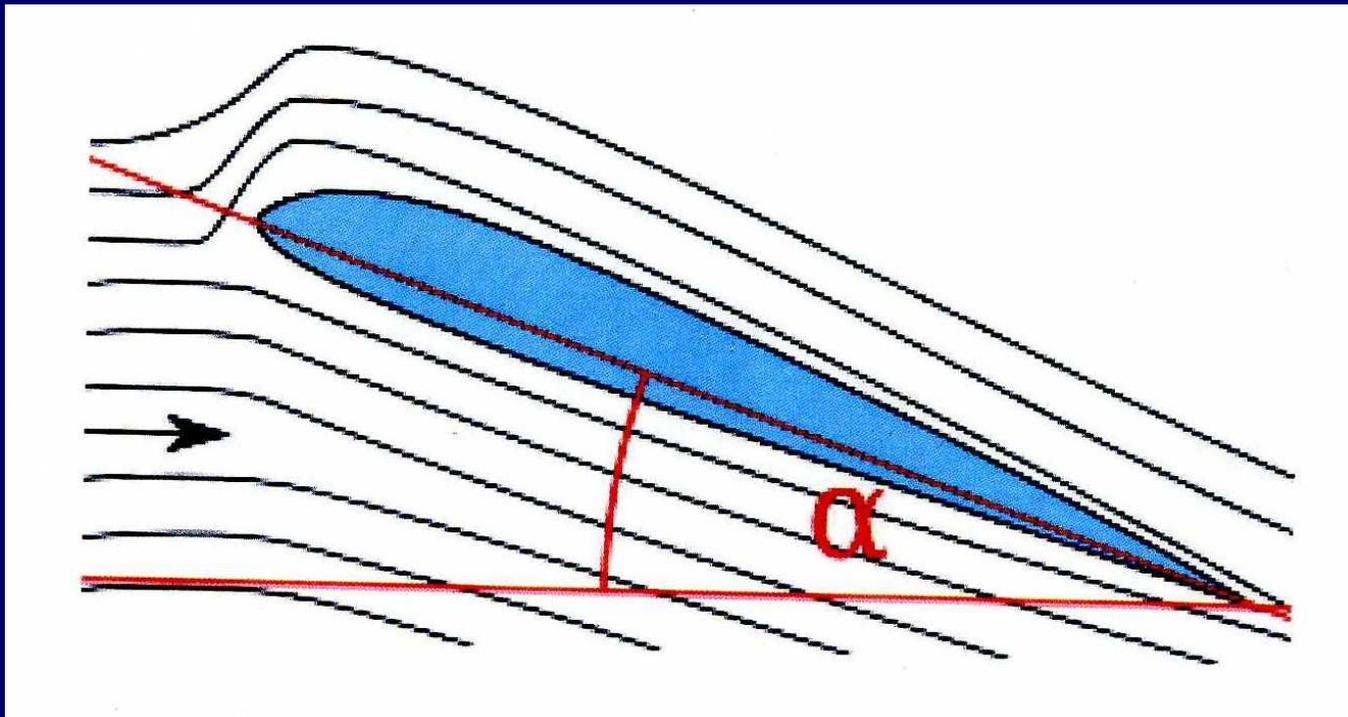
Incidence de vol d'une aile

L'incidence joue un rôle considérable dans ce crash . Elle permet la portance de l'aile

Si elle devient trop forte l'avion décroche et tombe

Pour le A 330, l'incidence de vol en croisière est de 3° , mais les actions à cabrer du copilote de l'AF 447 l'ont fait passer à 40° en 1 min 40 sec après la perte des indications de vitesse (l'avion est en décrochage à partir de 6° d'incidence)

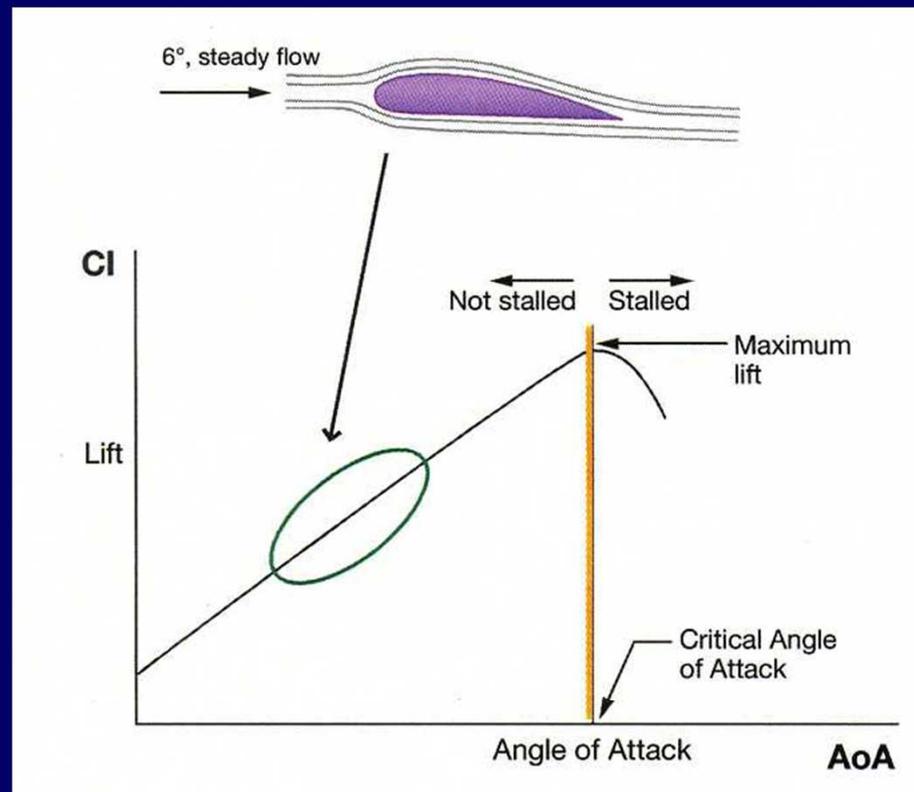
Aile en vol normal de portance

La portance croît linéairement avec l'augmentation de l'incidence (Angle of Attack) jusqu'à un maximum. Dans cette phase, les filets d'air s'écoulent de façon laminaire sur les parois de l'aile.

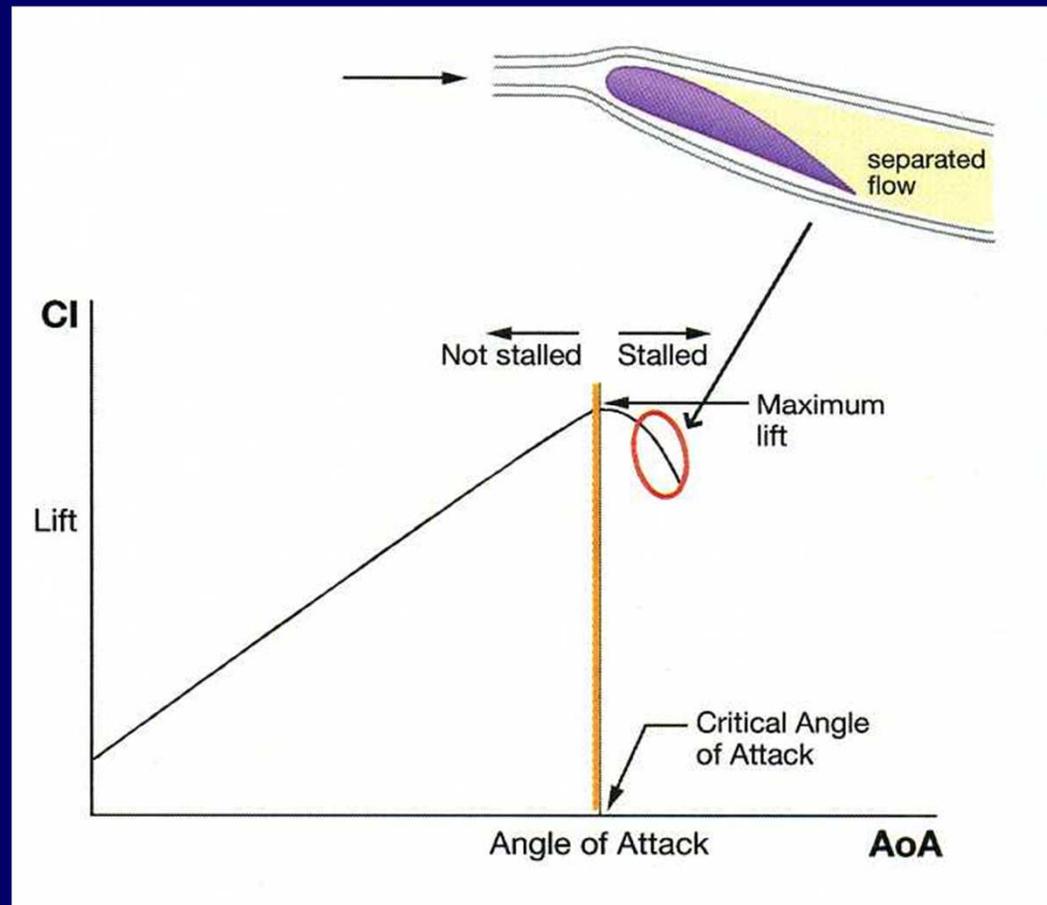
Aile en décrochage

Tout a une fin et à partir d'une valeur maximale de l'incidence, l'écoulement des filets d'air sur l'extrados de l'aile n'est plus laminaire. Il devient turbulent et la portance s'écroule. L'aile est alors en décrochage et il n'est d'autre solution pour en sortir que de diminuer l'incidence

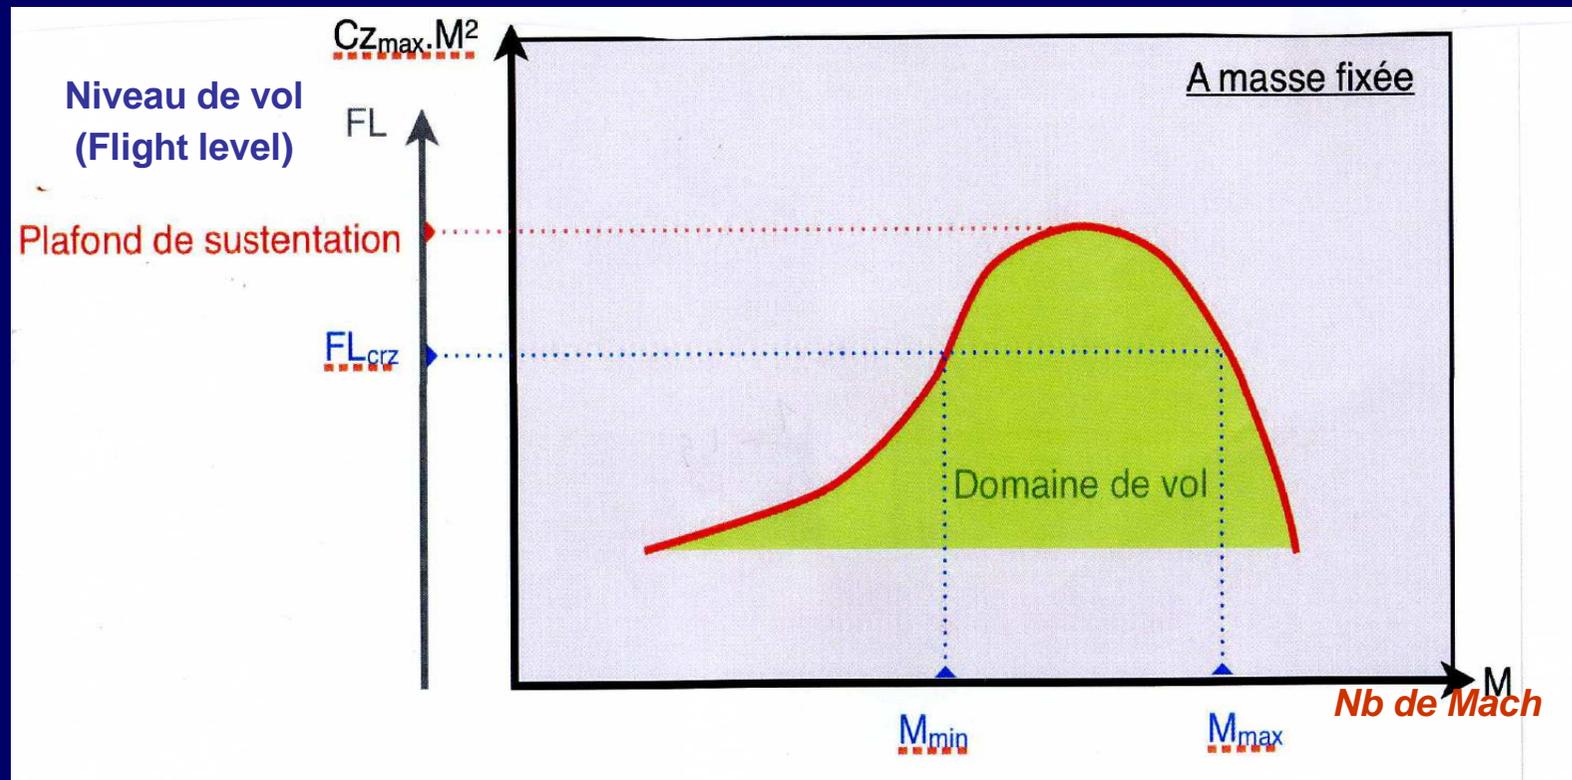
Domaine de vol d'un avion à haute altitude

Pour une masse donnée et une altitude, le domaine de vol est encadré par deux valeurs:

- Mach mini en dessous duquel l'avion décroche
- Mach Maxi où commencent à apparaître des phénomènes de compressibilité à l'approche de la vitesse du son Mach 1 (le Mach maxi du A 330 est de 0,86)

La marge du domaine de vol se rétrécit si l'altitude augmente. Les avions de ligne gardent une marge en volant au moins 4000 pieds en dessous du plafond de sustentation

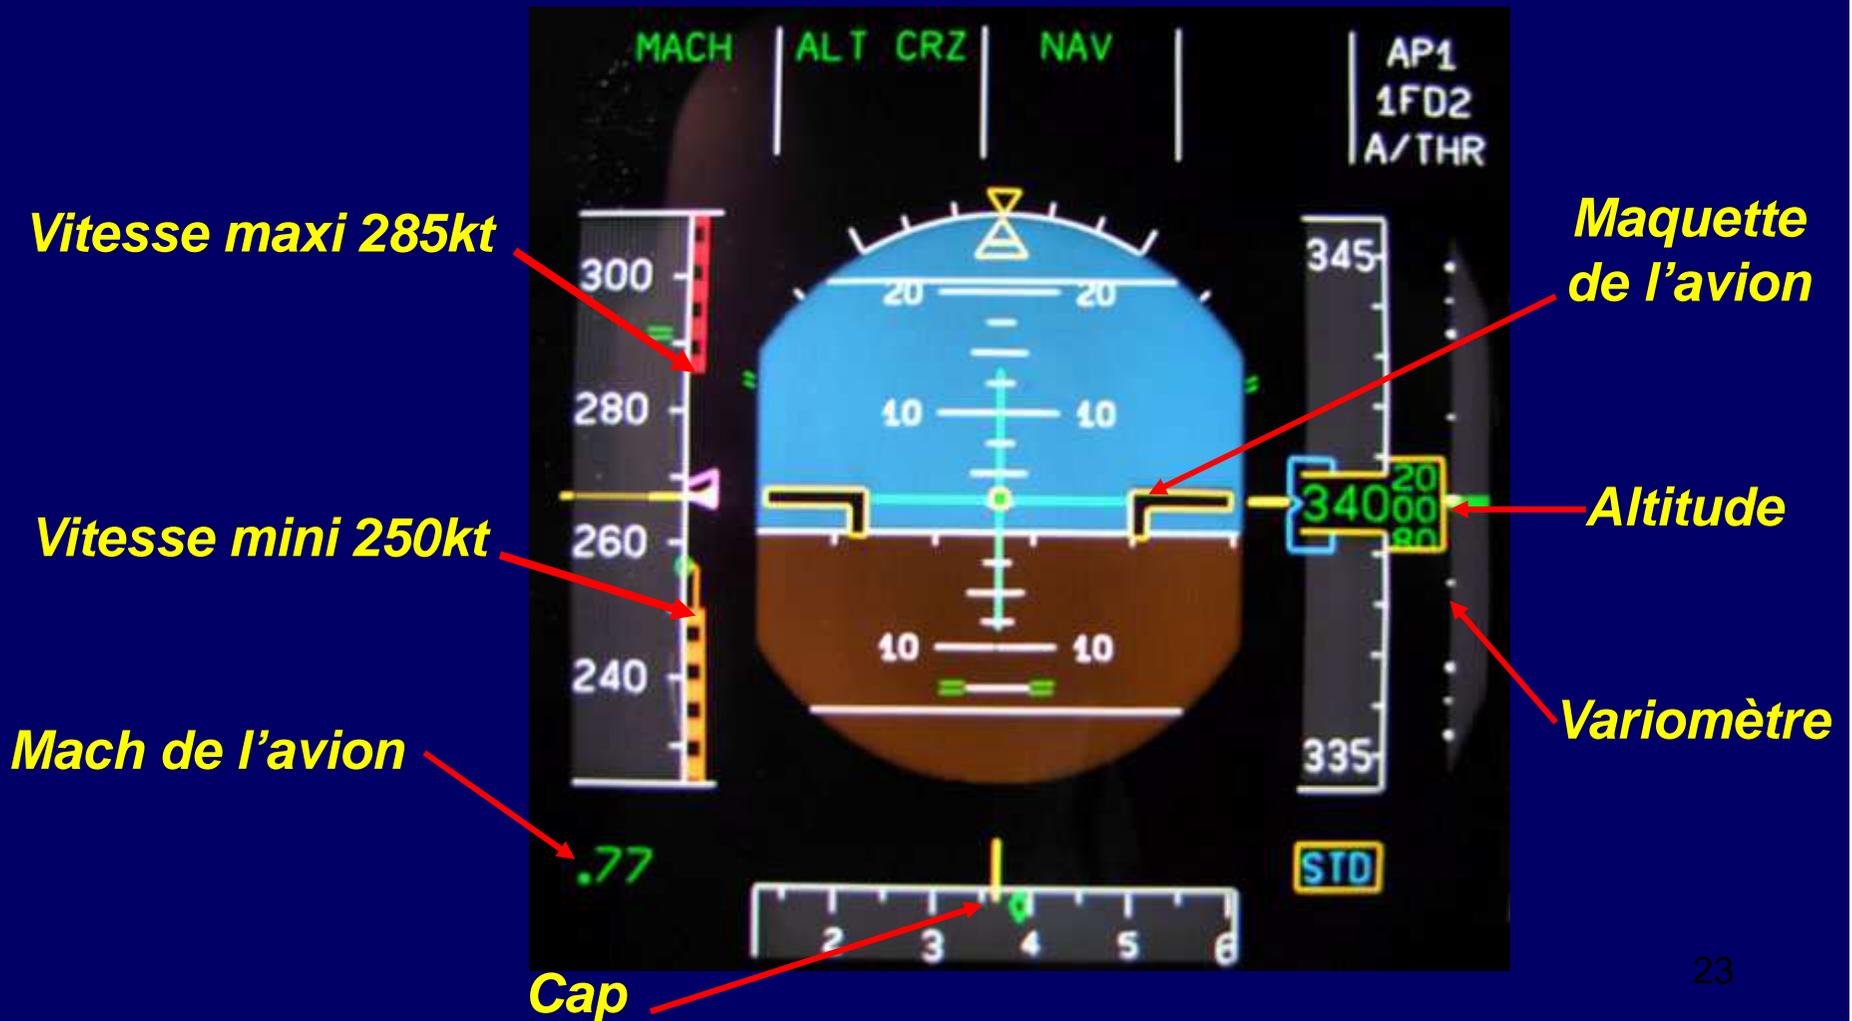
Horizon artificiel

Sur l'horizon artificiel de chaque pilote, le domaine de vol est matérialisé par une vitesse maxi, en rouge et une vitesse mini, en jaune

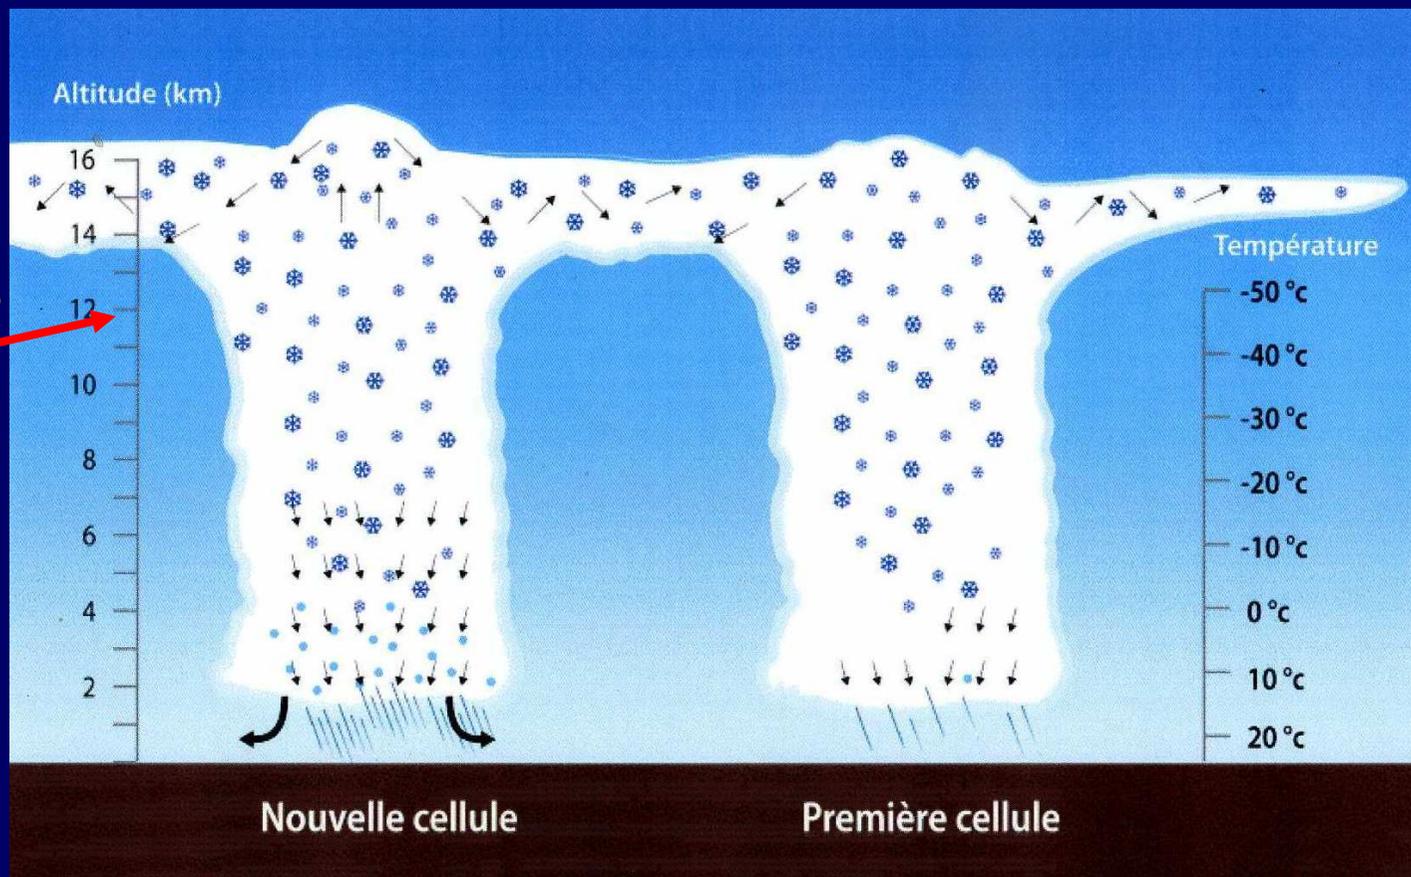
Plafond de vol des avions de ligne

Dans la ZCIT (Zone de Convergence Inter Tropicale), le sommet des « *enclumes* » des cumulo-Nimbus se situe au-dessus du niveau de vol des avions de ligne, qui font des altérations de cap pour éviter les noyaux orageux qui se manifestent sur les écrans des radars de bord.

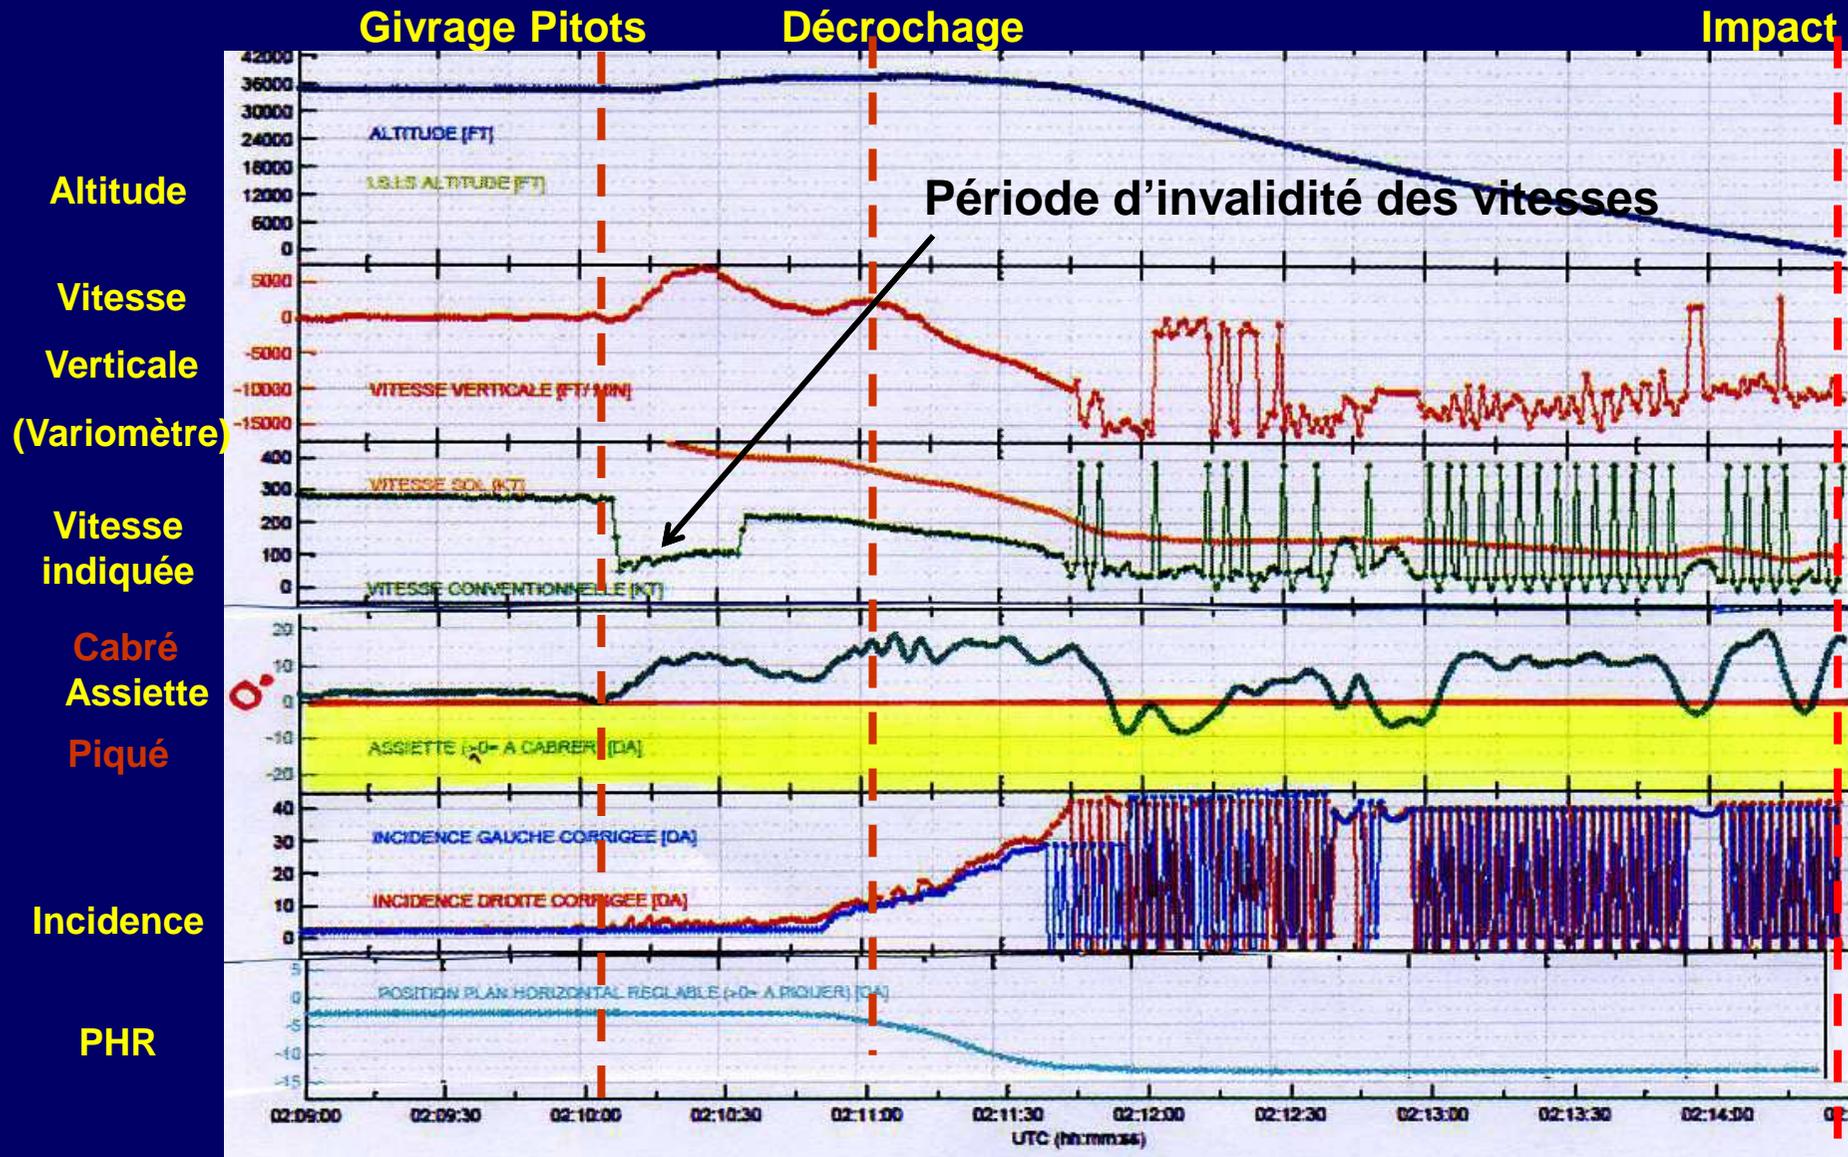
Paramètres partiels du Flight Data Recorder

Mais ces graphiques permettent de situer les actions de pilotage et les conséquences qui en ont découlé²⁸
